**TILSYNSRAPPORT FRA VESTRE VANDVÆRK HEDEHUSENE 2020****TILSYN**

| Vandforsyningens navn | Vestre Vandværk Hedehusene a.m.b.a. |
| Tilsynsdato/Kl. | Tirsdag den 03-03-2020 kl. 13:30 |

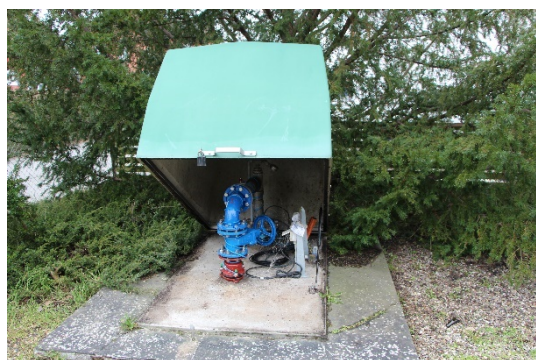
| Boringen | Ja | Nej | God | Acceptabel | Dårlig |
|---|---|---|---|---|---|
| Bemærkninger: | Boring er på det indhegnede vandværksareal. Bevoksning på råvandsstationens bagside bør fjernes. | | | | |

Boring med DGU nr. 207.183B.

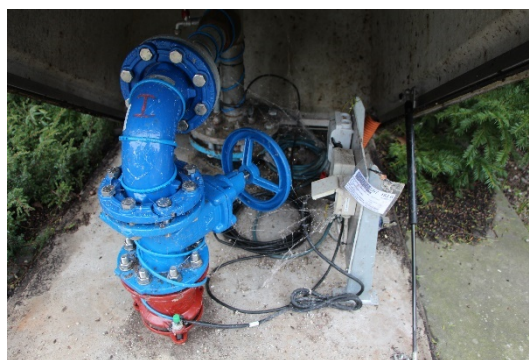
| Boringen | Ja | Nej | God | Acceptabel | Dårlig |
|---|---|---|---|---|---|
| Bemærkninger: | Der er snavs i råvandsstationen. Den bør tættes og rengøres. | | | | |

Installationer i boringen.

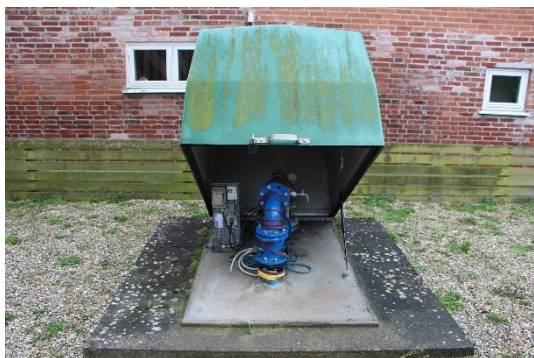
| Boringen | Ja | Nej | God | Acceptabel | Dårlig |
|---|---|---|---|---|---|
| Bemærkninger: | Boringen er placeret på vandværksarealet. | | | | |

Boring med DGU nr. 207.3562.

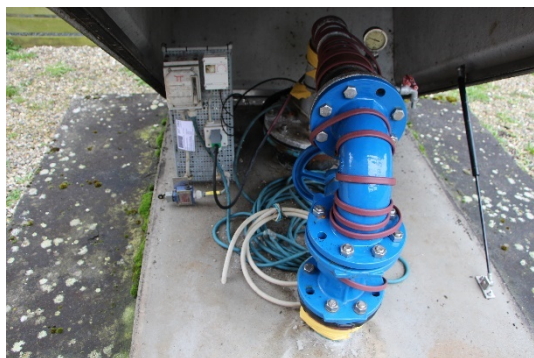
| Boringen | Ja | Nej | God | Acceptabel | Dårlig |
|---|---|---|---|---|---|
| Bemærkninger: | Der er lidt snavs i råvandsstationen. | | | | |

Installationer i boringen.

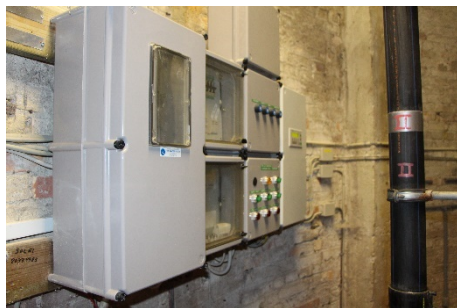
| | Ja | Nej | God | Acceptabel | Dårlig |
|---|---|---|---|---|---|
| <b>Bemærkninger:</b> | Vægge i vandværksrum er rå mursten. Store dele af rum er uden støbt gulv. Rør og udstyr lider under korrosion (rust). Vandværksrum bruges til opbevaring og virker ikke rent. Rummet bør renoveres, ryddes og rengøres. Der bør etableres affugtning. | | | | |

Tekniske installationer.

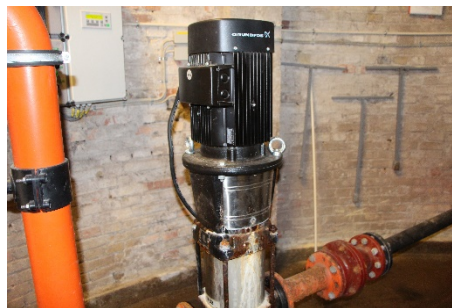
| | Ja | Nej | God | Acceptabel | Dårlig |
|---|---|---|---|---|---|
| Rentvandspumper: Antal:1 | | | X | X | |

Rentvandspumpe.
